## تقرير جيولوجي عن الفجوة الأرضية في منطقة برقاً - البقاع

بيروت، في 6 آذار 2023

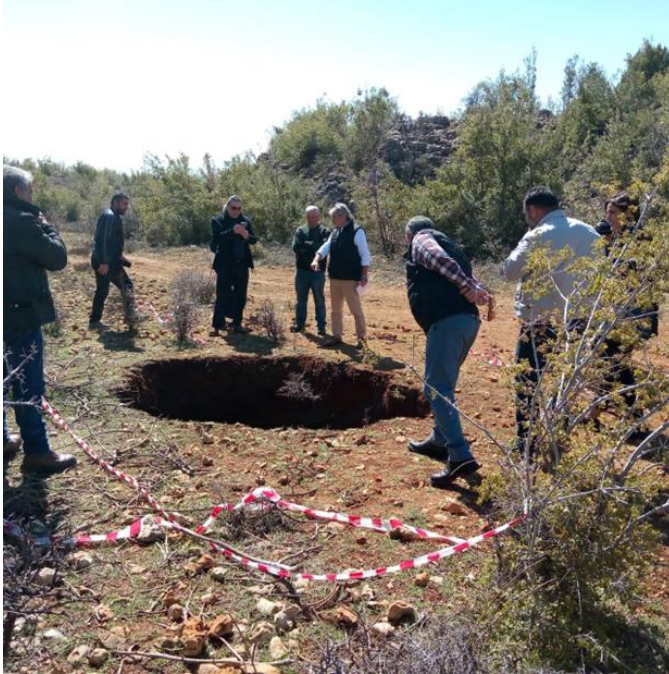
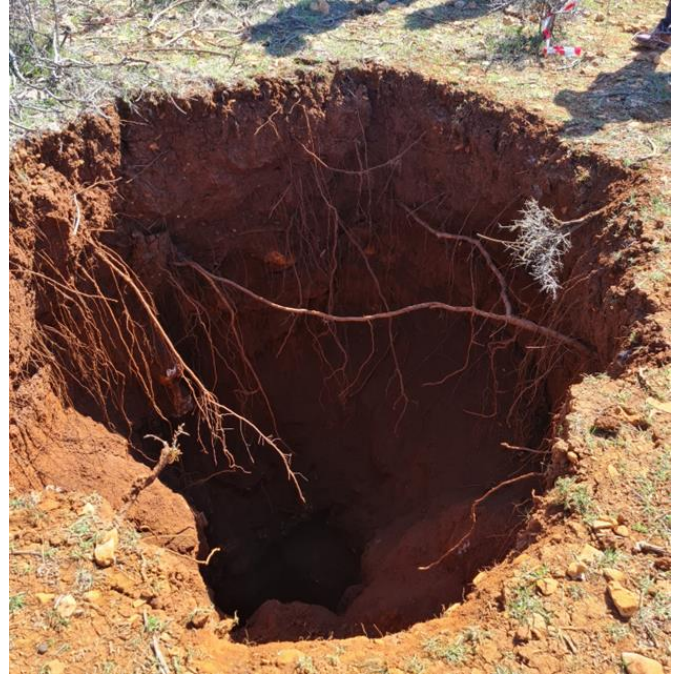
وجود فجوة أرضية بقطر يتراوح بين 2 و 3 أمتار وبعمق أولي يزيد عن 25 متر في منطقة برقاً وضمن الإحداثيات المذكورة أعلاه. هذه الفجوة موجودة في منطقة تسود فيها الصخور الكلسية (Limestone) التابعة للعصر الجيولوجي الطباشوري الأوسط (Middle Cretaceous) وذلك ضمن منخفض تابع لمجرى مياه سطحي (Stream) مغطى بتربة طينية متشققة وسميكة (أكثر من 10 أمتار عمق)، لتظهر بعد هذا العمق الصخور الكلسية المتعرضة لظاهرة التكرست (وهي عملية ذوبان الصخور الكلسية وتآكلها بفعل المياه الجوفية - Karstification Carbonate dissolution) مما يؤدي لحدوث فجوات في هذه الصخور (Dolines)، والتي يمكن ملاحظة الكثير منها في عدة مناطق في لبنان (مثل المنطقة الواقعة ما بين عيون السمان - حدث بعلبك)، إلا ان هذه الفجوة في الموقع المذكور كانت مغطاة بالتربة السميكة ولم تكن ظاهرة على سطح الأرض.

ان الموقع المذكور هو تماماً على احدى هذه الفجوات الكارستية (Dolines) المغطاة بطبقة من التربة الطينية الهشة والتي تشكل نقطة ضعف، ومن الممكن ان تكون قد تعرضت مع الوقت لعملية تشقق أدت الى انهيارها وقد تكون الارتجاجات الزلزالية الأخيرة قد سارعت بهذا الانهيار فأظهر الفجوة موضع الكشف.

أما عملياً، فقد أوصى المجلس بضرورة تسييج الفجوة بسياج متين (لا شريط لاصق كالموجود حالياً) مع أخذ هامش واسع يتخطاها بعدة أمتار وذلك لتنبية المواطنين من المرور بمحاذاتها خاصة وأنها قابلة للتوسع نظراً لهشاشة التربة ولأن وجود فجوات مجاورة ليس مستبعداً بسبب طبيعة المنطقة كما ذكر آنفاً، مع ضرورة أن يُصار بسرعة إلى ردم الفجوة حفاظاً على السلامة العامة.
