# التقرير الأولي لتلوث الشواطئ اللبنانية نتيجة التسرب النفطي من إسرائيل (شباط 2021) واقتراح خطة طوارئ للمعالجة والمتابعة وتحديد الأثر البيئي للتلوث

## توصيف لحالة بعض الشواطئ الملوثة بالقطران:

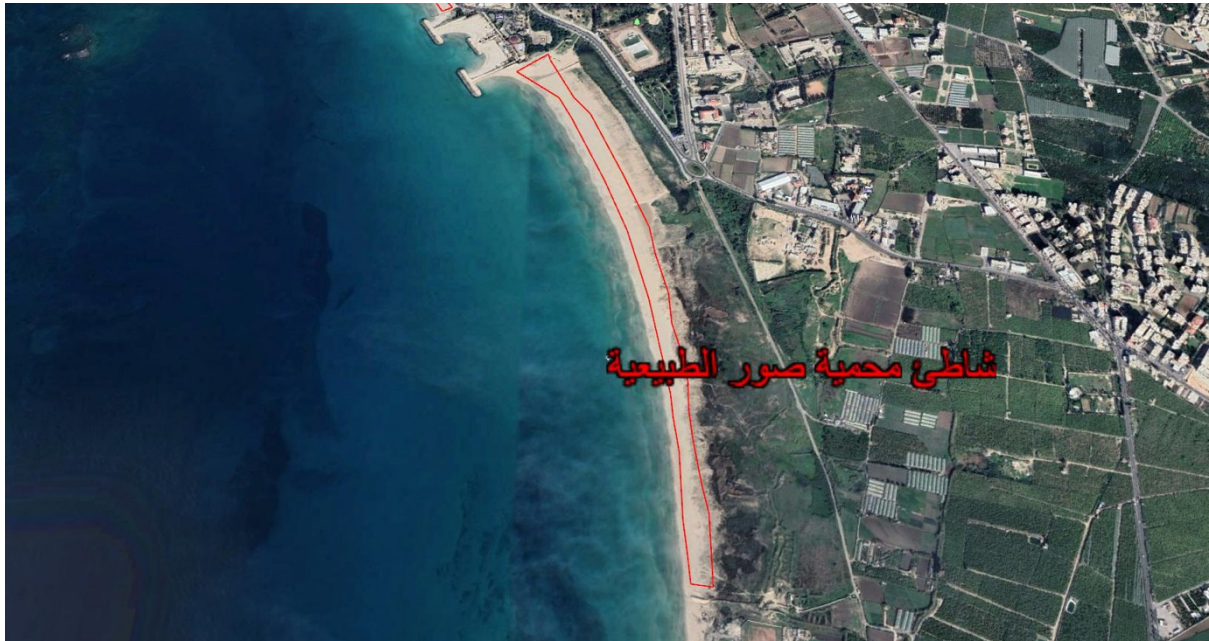
### شاطئ محمية صور الطبيعية:

تم مسح الشاطئ من "الرشيدية" الى "جفتك" سيراً على الأقدام وتم جمع عينات عشوائية مع أخذ إحداثيات GPS متعددة. تنتشر كرات القطران النفطي على سطح الرمال بشكل خطوط متعددة ومتوازية بلغ عرض الخط الواحد منها حوالي 3 امتار تمتد حتى 70 مترا شرق خط المياه، مما يدل على قوة الموج والمدى الذي وصله الى عمق الشاطئ خلال العاصفة التي ضربت لبنان وحملت معها النفط العائم خلال الأسبوع الذي سبق عملية المسح.

بشكل عام يغطي التلوث النفطي ما نسبته 40% من مساحة شاطئ المحمية وتقدر كمية القطران النفطي الموجودة على الشاطئ بحوالي 1800 كغ. كما تم رؤية بعض الكتل الكبيرة من القطران بقطر يزيد عن 20 سم، تغطيها في أكثر الأحيان طبقات رملية حديثة ، تتراكم يومياً نتيجة موج البحر، تسببت مع مرور أيام قليلة إلى تعذر مشاهدتها بوضوح مما يؤدي إلى صعوبة تجميعها ونقلها إلى أماكن آمنة.

يؤكد المجلس الأهمية القصوى للمباشرة بتنظيف المناطق الرملية الملوثة في الناقورة والبياضة ومحمية صور وامتداداتها، بأسرع وقت، خشية تغطيتها بالكتبان الرملية التي يجرفها البحر بكثافة خلال هذا الفصل من السنة. وبالفعل فقد تطوعت العديد من الهيئات الأهلية وكشافة الرسالة الإسلامية لمساعدة إتحاد البلديات في هذه المهمة إعتباراً من صباح 27 شباط، كما قدم الإتحاد الدولي لصون الطبيعة ومواردها والكتيبة الإيطالية في اليونيفول المستلزمات الأساسية لجمع وتوضيب وتعبئة وحفظ القطران، وفقاً لتعليمات فنية واضحة تم إعدادها لهذه الغاية، تمهيداً لنقل النفايات القطرانية المجمعة إلى مكان آمن، حسب المعايير البيئية التي عرضها الخبراء والمعتمدة عالمياً.

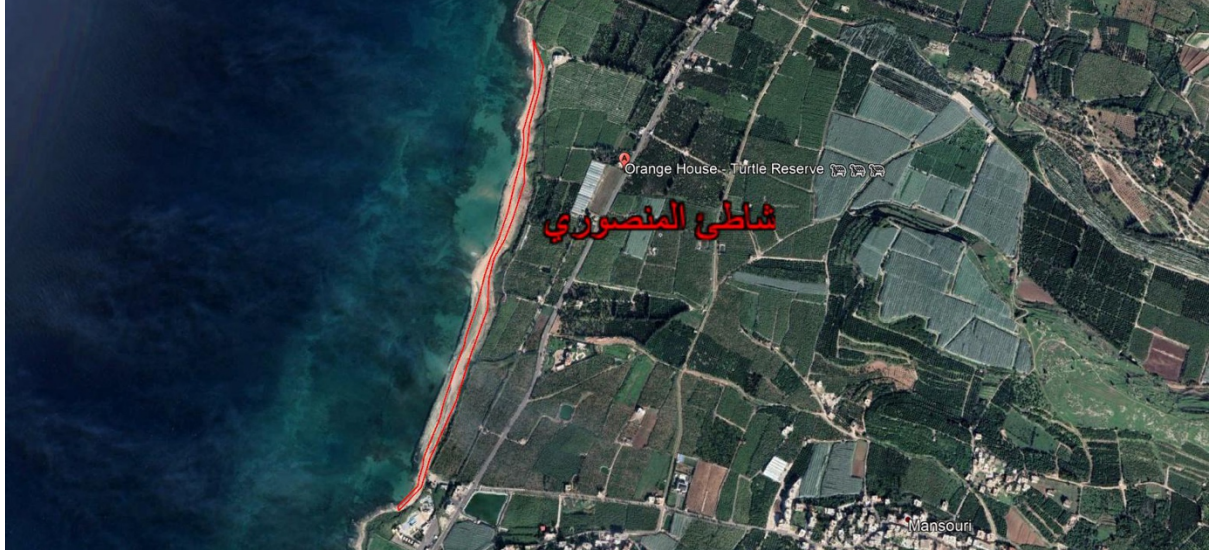
### شاطئ المنصوري:

تنتشر كتل القطران الصغيرة الحجم على طول هذا الشاطئ بشكل خطوط متوازية، تشير إلى التلوث بالمشتقات النفطية مما يؤثر سلباً على الأحياء البحرية والتنوع البيولوجي خاصة وأن شاطئ المنصوري والمحمية تعتبران من الأماكن القليلة على الساحل اللبناني التي تعيش فيها السلاحف البحرية، بالإضافة إلى استقطابه للسياح والخبراء المهتمين بالبيئة البحرية المتوسطة.

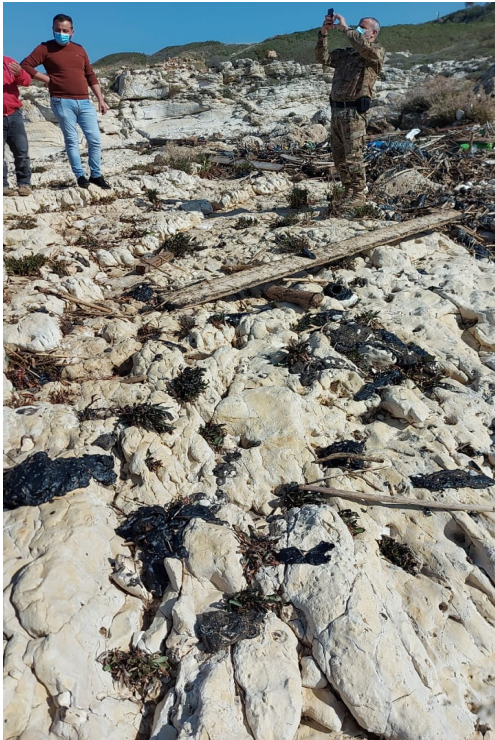
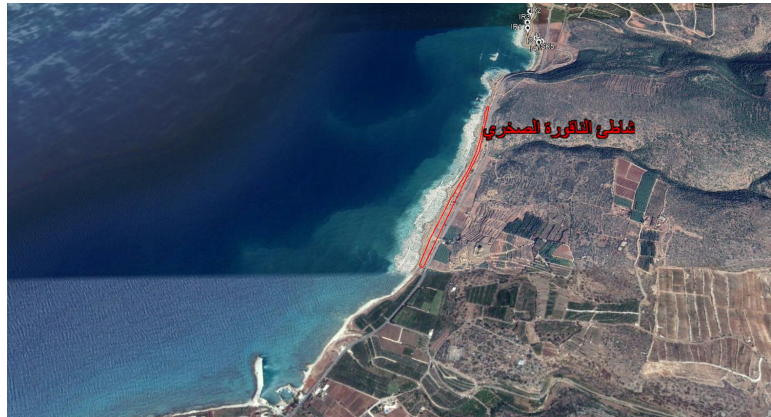
### شاطئ الناقورة الصخري:

يعاني شاطئ الناقورة مع جرفه الصخري وصولاً إلى رأس الناقورة من تلوث نفطي شديد لم تشهده هذه المنطقة من قبل. فالشاطئ ممتلئ بحبيبات القطران الصغيرة الحجم، في حين أن الصخور وتشققاتها والجرف الصخري تغطيها كتل من القطران يصل قطرها في بعض الأحيان إلى 50 سم. كما تم رصد عدد كبير من العبوات البلاستيكية مغطاة بالكامل بالقطران وموجودة في الشقوق و داخل بعض المغاور الطبيعية القريبة من الشاطئ. تجدر الإشارة إلى أن عملية تنظيف المنحدرات الصخرية في الناقورة معقدة فنياً وتتطلب مهارات ومعدات خاصة وشروطاً محددة لضمان سلامة العاملين فيها.

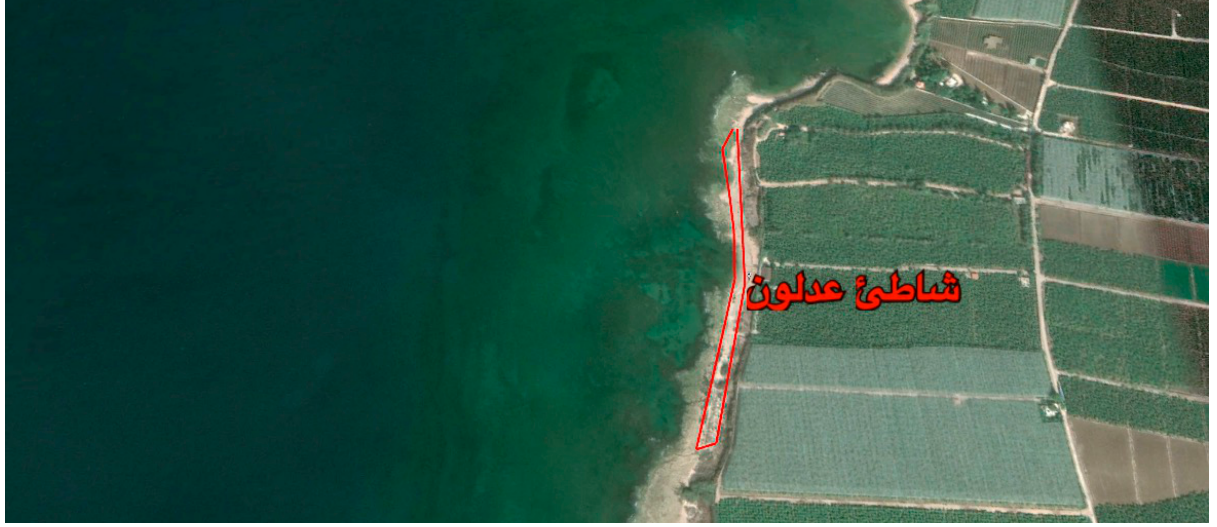
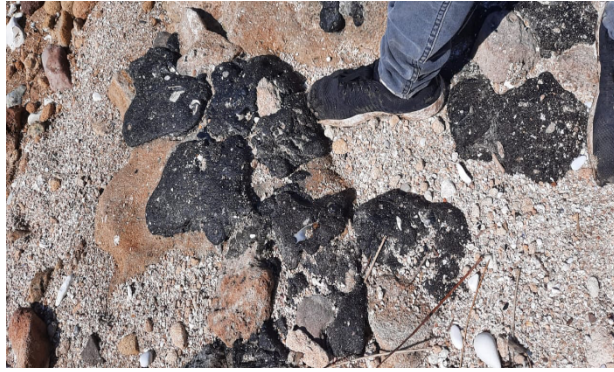
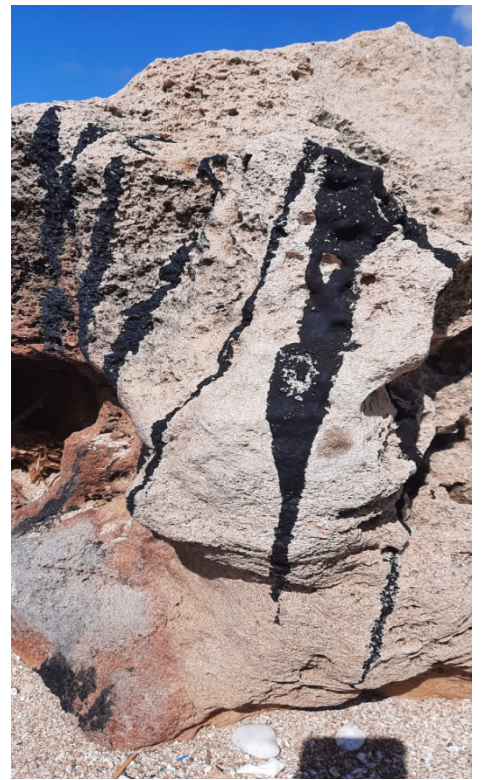
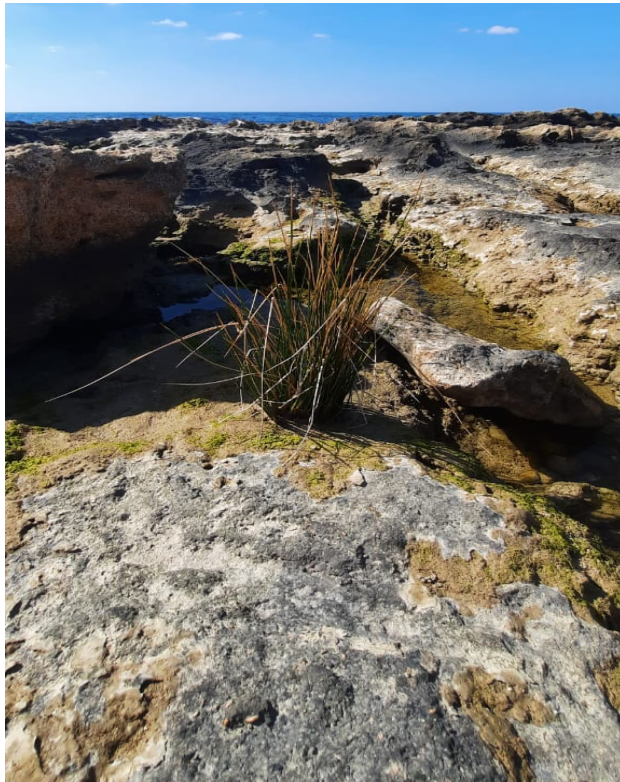
### شاطئ عدلون:

يعاني شاطئ عدلون من التلوث النفطي بشكل كثيف، وتنتشر كتل القطران الصغيرة والكبيرة على الرمال و الصخور و في تشققاتها. وقد وجد على هذا الشاطئ سلحفاة بحرية نافقة مغطاة بالنفط لا يتعدى عمرها الخمس سنوات.

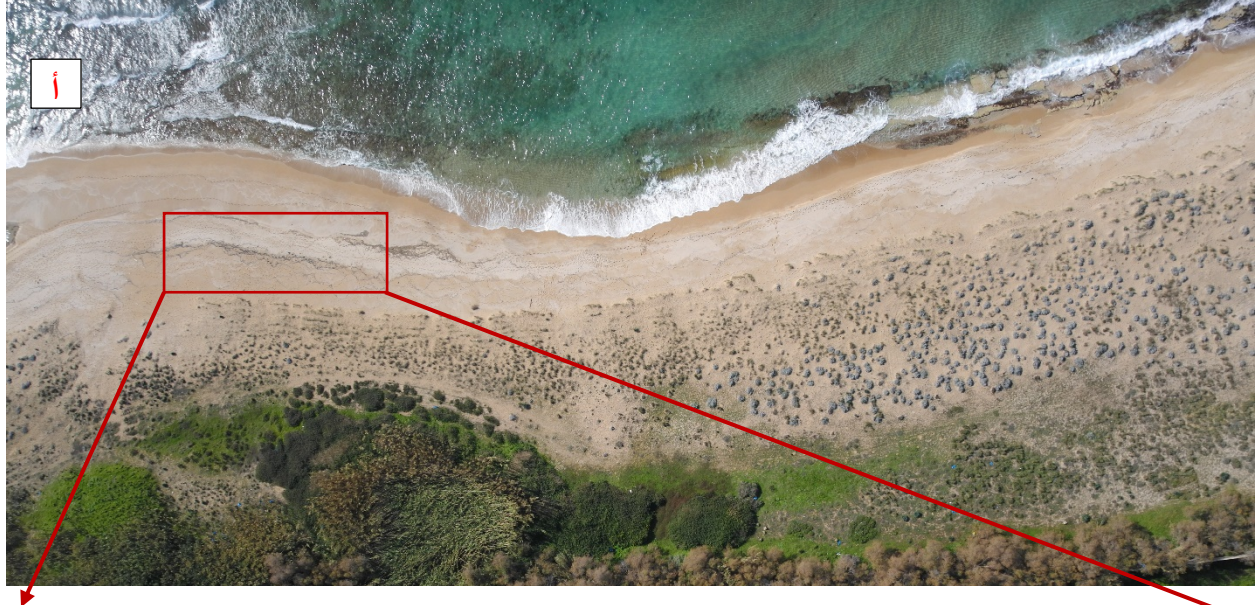
من خلال التحليل البصري الأولي للصور فقد أمكن تعقب الترسبات النفطية على الشواطئ الرملية ولكن بصعوبة نتيجة صغر حجم هذه الترسبات وتماهي البقع النفطية الصغيرة مع التظليل الذي تحدثه آثار المسير (الأقدام) على الرمال. وقد أمكن تحديد ما يقارب ثلاث مستويات (خطوط) لهذه الترسبات النفطية ناجمة عن فعل الامواج .

أثار الترسبات النفطية الى جنوب غرب الحنية
